דברי הכנס החמישי

תגליות חדשות מימי בית שני בתל חברון

דוד בן-שלמה, אוניברסיטת אריאל

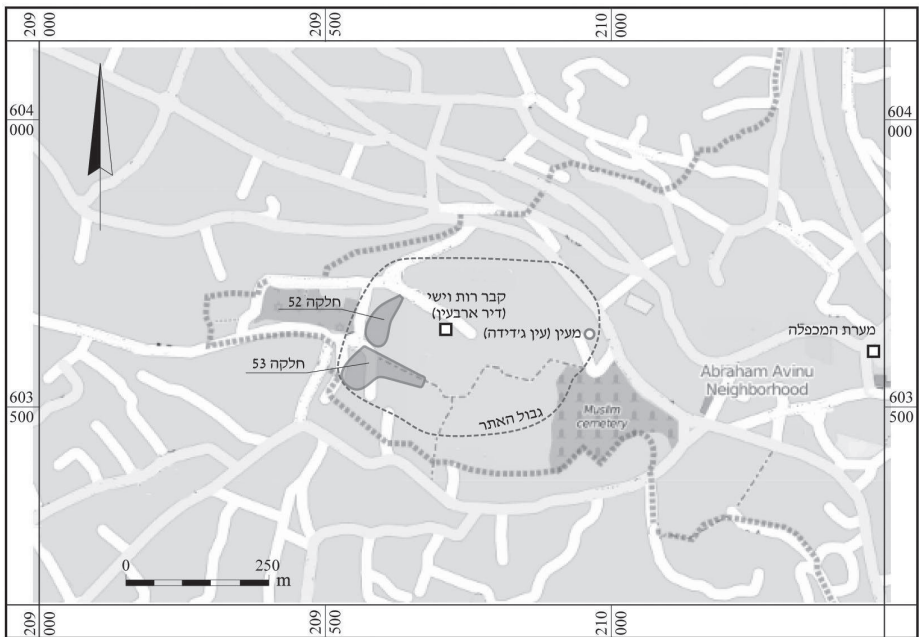
איור 1: החפירות החדשות בתל חברון: מפת האזור.

שניהלנו עמנואל אייזנברג ואני, נערכה בשני שטחים הנמצאים בשולי התל (שטח 52 ו-53). שטח 52 נמצא בשוליים המערביים של תל חברון, בסמוך לבית הקברות הקראי; גודלו 1.8 דונם לערך. השטח צר מאוד בחלקו הצפוני-מזרחי, והוא מתרחב לכיוון מערב. רוב השטח מאופיין בתלילות גבוהה של מדרגות סלע ואינו נוח לבנייה. השטח שכן מחוץ לתחום העיר המבוצרת. שרידי הבנייה שנחשפו בשטח זה, בעיקר מהתקופה הרומית הקדומה, היו דלים ביותר והשתמרותם גרועה. עיקר החפירה נערכה בשטח 53, הנמצא בשוליים הדרומיים-מערביים של תל חברון ובצמוד לשטח 52 מדרום. גודלו 4.5 דונם לערך; חלקו המערבי (A53) רחב יותר ושטוח, ואילו חלקו המזרחי, הצמוד לתוואי החומה המקראית שנחשפה בחפירות קודמות, צר יותר ותלול כלפי מזרח. בחלק המזרחי התחתון נחשף הביצור מתקופת הברונזה התיכונה ב והברזל ב לאורך עשרות מטרים, ואילו בחלק העליון נחשף רובע מגורים ותעשייה מהתקופה הרומית הקדומה.

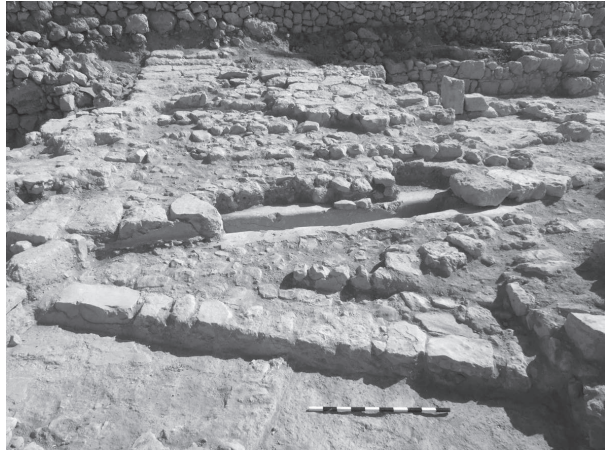
איור 2: תל חברון: הרחוב המדורג מימי בית שני בשטח העליון, מבט מדרום (צילום: אסף פרץ).

בשלב הבנייה העיקרי (שלב 4), המתוארך כנראה לימי בניו של הורדוס ועד לימי המרד הגדול, נבנו משני צדי הרחוב המדורג בתי מגורים, והם השתמרו בחלקם. המבנה שממזרח לרחוב כולל שניים-שלושה חדרים קטנים, ומאחר שמפלס הרצפה קרוב ביותר לפני השטח, נשתמרו הקירות השתמרות חלקית לגובה נדבך יחיד וכן חדר אחד או שניים, שקירותיהם היו בנויים כנראה מאבנים די גדולות וכללו שני שלבי ריצוף: רצפת טיח (שקנקן שקוע נמצא בה ורופא בשלמותו), ומעליה רצפת אבן (שכנראה שייכת לשלב

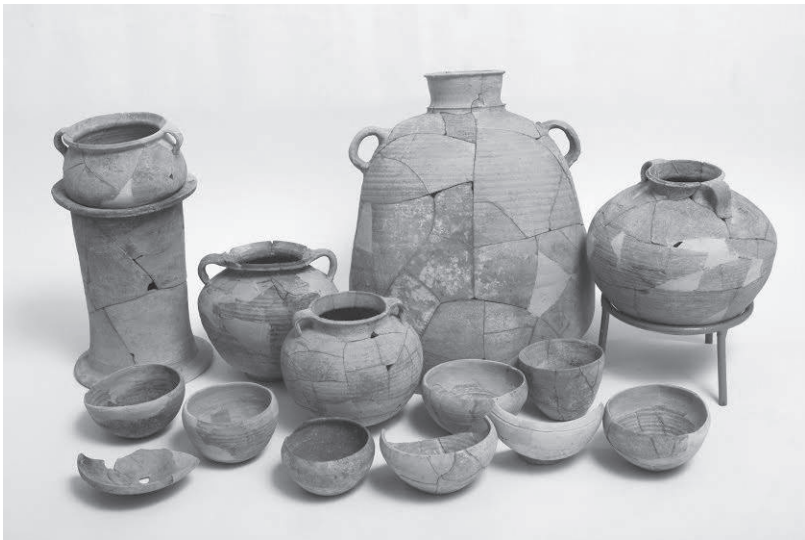
איור 4: מכלול כלים מרופאים מחדר המטבח (צילום: תומר אפלבוים).

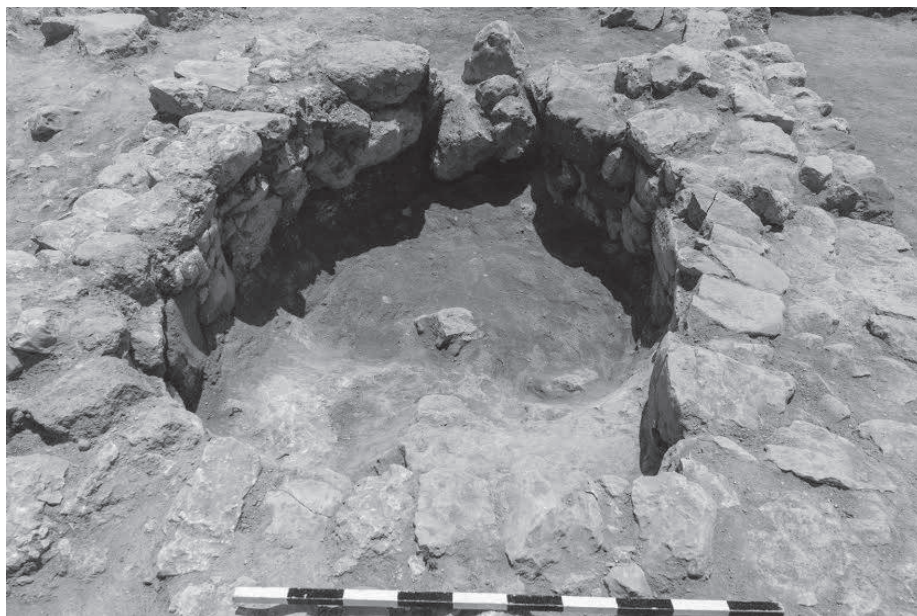
איור 5: תל חברון: הכבשן האובלי באזור התעשייה בשוליים המערביים של התל (צילום: אסף פרץ).

ממערב למבני המגורים נפרס אזור התעשייה, אשר מוקם בשולי העיר ונחפר בו כבשן לכלי חרס שתכניתו אובלית. תא הבעירה שהיה חצוב בסלע השתמר, בשונה מרצפת הכלים ומתא הצריפה. בצמוד לכבשן נמצא תא ובו שברי כלים שרופים. מצפון לכבשן היה מבנה ששימש את בית היוצר ובו שניים-שלושה חדרים שרצפתם מרוצפת באבנים שטוחות. החדרים שוחזרו על פי בסיסי הקירות וסימני החציבה בסלע. בצמוד למבנה ממערב ומדרום הייתה סדרת ברכות מטויחות ורדודות בכמה גדלים; האחת השתמרה בשלמותה, וגודלה 6×5.6 מ' לערך. הברכות הרדודות התנקזו בעזרת תעלות מטויחות לסדרה של שלוש ברכות עמוקות יותר, המחוברות זו לזו בתעלות מים מטויחות; גודלן היה 2.6×2.4 מ' (0.2 מ' עומק), 1.35×0.85 מ' (0.6 מ' עומק) ו- 2.9×2.4 מ' (1.85 מ' עומק). אל תחתית הברכה האחרונה ירדו שני גרמי מדרגות צרים. הברכה האחרונה חוברת גם לבור מים גדול חצוב (שלא נחפר), ובשלב הסופי גם אל המקווה המערבי. כ-50 מ' צפונית-מערבית לברכה, בשטח 52, נחפר מפלס ונמצאו בו לבנים צרופות סיגי קרמיקה, כלים מעוותים ומכלול כלי חרס עשיר המתוארך לתקופה הרומית הקדומה. נראה שאזור זה כולו היה קשור לייצור כלי החרס ולהכנת הטין, וסדרת הברכות הנעשות עמוקות יותר נועדה לטיוב הטין שזרם עם המים, בדומה למשל לברכות בית היוצר ההרודיאני בבנייני האומה בירושלים.⁸ חברון נותרה מרכז חשוב לייצור כלי חרס בארץ ישראל עד התקופה המודרנית.

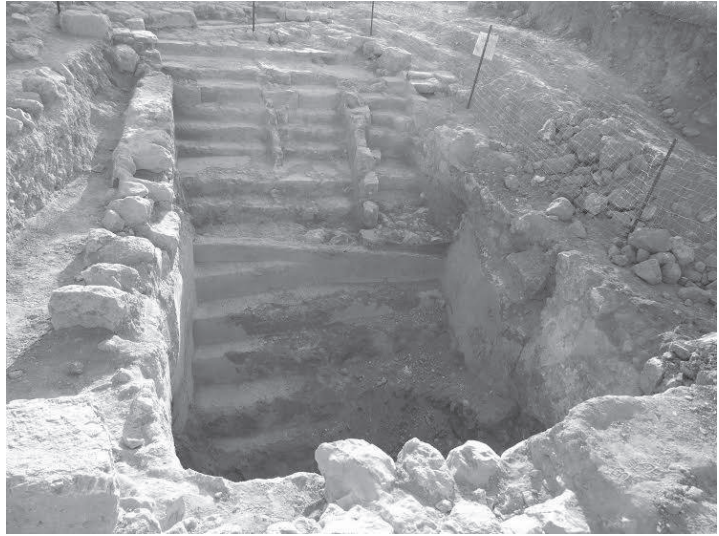
איור 6: תל חברון:
המקווה המזרחי; מבט
מדרום-מערב (צילום:
אסף פריץ).

האלמנטים הארכיטקטוניים החשובים והמעניינים באזור הפעילות של ימי בית שני בתל חברון הן שתי ברכות מדורגות, גדולות, המזוהות כמקוואות טהרה. הרחוב המדורג הוביל אל המקווה המזרחי. אלמנט זה כולל ברכה חצובה בסלע בממדים של 4.5×8 מ' ובעומק מרבי של 3.2 מ'. הברכה הוזנה מתעלה עבה ומטויחת שמוקמה בחלק המערבי, העליון, של הברכה. בסמוך אליו נמצא פתח של בור, המעיד אולי על חלל נוסף שהיה מחובר לברכה ושימש לאגירת המים. גרם המדרגות בכניסה לברכה חולק על ידי מעקים לשלושה גרמי מדרגות - שניים שווים ברוחבם והשלישי, הדרומי, צר יותר. קירות המעקים וכן המדרגות בנויים מיציקת אבנים ומשכבות טיח לבן. המדרגות וקירות הברכה מכוסים שכבות מספר של טיח לבן, עבה ומוחלק.

כיוון שפתח ההזנה נמצא חסום ובוטל על ידי קיר של שלב בנייה מאוחר, ולא הייתה כניסת מים אחרת, נראה כי המקווה לא היה בשימוש כבר בתקופה הרומית הקדומה (וכנראה בשלב זה נבנה המקווה המערבי). בתקופה הרומית המאוחרת נעשה שימוש חוזר בברכה זאת, והיא הייתה לברכה קטנה יותר ומקורה (ראו להלן), והקיר ההיקפי שסביב הברכה

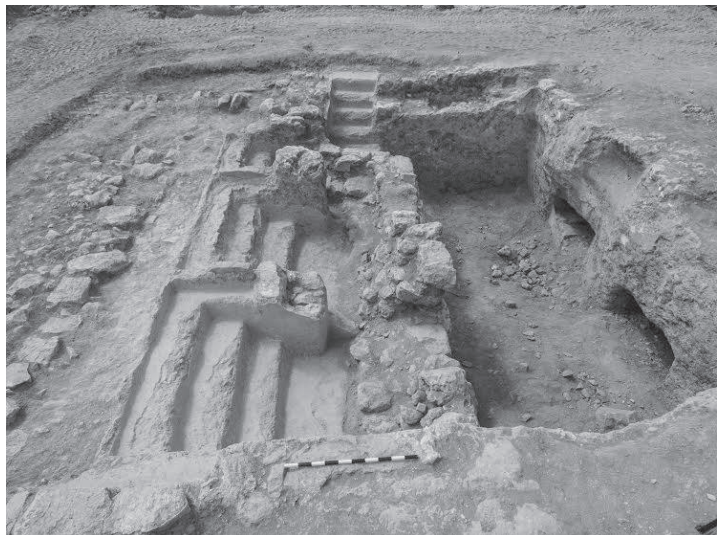
איור 7: תל חברון:
המקווה המערבי
בדרום-מערב תל
חברון; מבט מצפון-
מזרח. במרכז נראה
קיר מהתקופה
הרומית המאוחרת
המבטל את המדרגות
(צילום: אסף פריץ).

המקווה המערבי דומה בתכניתו למזרחי והשתמר טוב יותר ממנו, והוא כולל גם חלל מקורה חצוב בסלע שגודלו 7×7 מ' לערך, המחובר בשני פתחים חצובים לברכה פתוחה בגודל 6×7 מ' לערך ובעומק של 3 מ' לפחות. רצפת הברכה טרם נחשפה ופירת המתקן עוד לא הסתיימה, אולם ההנחה היא כי המדרגות המשיכו עד לחלל החצוב ואולי אף לתחתיתו. הכניסה לברכה הפתוחה הייתה מדרום מערב דרך משטח מרוצף שהוביל לגרם מדרגות משולש, המופרד על ידי שני מעקים נמוכים, בדומה למקווה המזרחי. החלק התחתון של המדרגות חסום על ידי קיר שנבנה בשלב המתוארך לתקופה הרומית המאוחרת וטרם הוסר בחפירה.

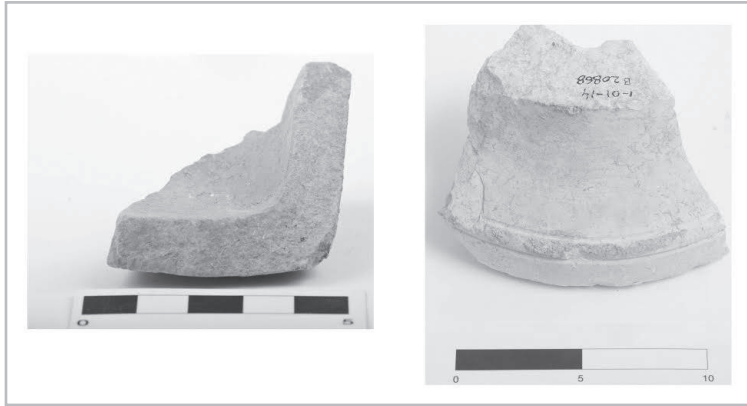
אזור 8: שברי כלי אבן גיר מתל חברון (צילום: תומר אפלבוים).

כאמור, הממצא הקרמי מימי בית שני כולל מכלול גדול של כלי חרס מהתקופה החשמונאית ועד מרד בר כוכבא. כמו כן נמצאו כמה מטבעות מימי הורדוס ובניו, חצי שקל צורי מכסף וכן שברי כלי אבן, ובהם ספלי מזידה, קערות, אגנים וקדרות גדולות (כלי 'קלל'). חרסים רבים נמצאו בשטח 52, שהשתמרות המבנים בו לא הייתה טובה, ובהם כמות גדולה יחסית של שברי אמפורות שלהן ידיות כפולות, המכונות גם 'דמויות אמפורות קוס', המחקות אמפורות יין שיוצרו בתקופה קדומה באי היווני קוס. הן רוכזו בעיקר בבור אשפה גדול המתוארך לימי הורדוס או מעט אחר כך. על פי כמה בדיקות פטרוגרפיות נראה שרוב האמפורות הללו מחברון יוצרו בסביבת העיר ואינן מיובאות. כמו כן נמצאו באתר כמה קנקני אגירה מטיפוס 'קנקן הארכיב', שבסיסן שטוח וכוסו בקערות שנקשרו לידידות נקב בכתף הכלי. קנקנים כאלה נפוצים בחורבת קומראן ובסביבתה ונדירים באתרים אחרים. עובדות אלו מחזקות את חשיבות העיר כמרכז לייצור קרמיקה ביהודה.
